Verbale di visita in cantiere n.01

Data: 12.II.2018

Cantiere: Intervento di recupero conservativo di una stalletta in loc. Roncaglia

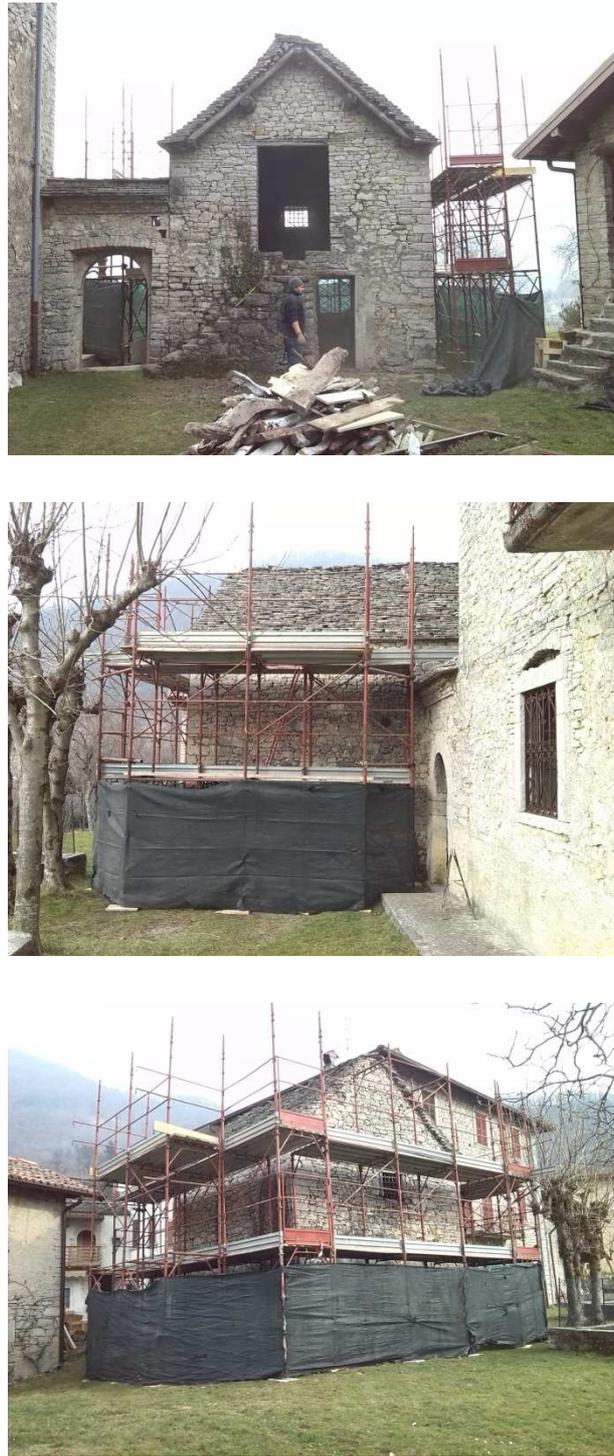
Rif.	Descrizione
1	<p data-bbox="311 392 1228 515">In corso le attività di approntamento cantiere, con montaggio del ponteggio, realizzazione delle opere di recinzione e fornitura energia elettrica, attrezzature e materiali.</p>

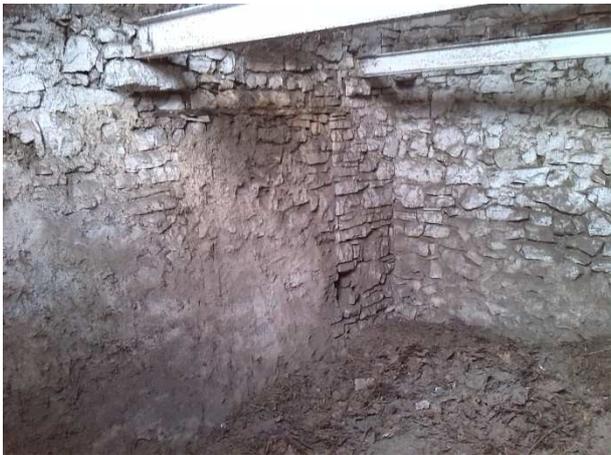
2	<p>Rimozione dei materiali giacenti all'interno dell'edificio, e demolizione dell'assito del primo solaio e rimozione della pavimentazione interna del piano terra con accatastamento dei materiali di recupero</p>

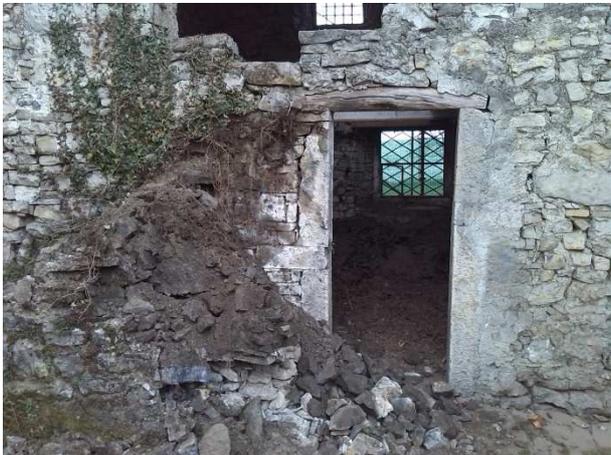
A photograph showing the interior of a building under renovation. The walls are made of rough-hewn stone and are partially covered with a reddish-brown plaster. Two horizontal metal beams are visible, supporting the structure above. The floor is dirt and debris.
3	<p>Demolizione della scala esterna in pietra ed accatastamento in cantiere del materiale di recupero</p>
